**RINOVA**
Bau und Ausbau GmbH

Stadtkirche St. Marien zu Königstein

... und erstrahlt in neuer alter Schönheit

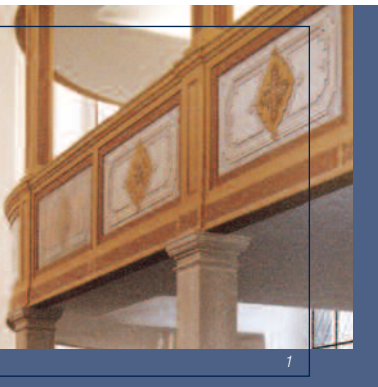
Im Rahmen der Sanierungsarbeiten wurde die klassizistische Ausmalung von 1824 freigelegt (1). Eine der Sandsteinsäulen nach der Sanierung (2).

Schon seit 1992 wird die außen barocke, innen klassizistische Kirche in Königstein grundlegend saniert. Inzwischen sind weite Teile der Innenarbeiten abgeschlossen. Sanierungen an denen auch die Rinova beteiligt war. Die Hauptarbeit bestand in der Sanierung des Putzes. Sehr viel Wert

wurde darauf gelegt, möglichst viel von der alten Substanz zu erhalten und nur die Bereiche neu zu putzen, wo Fehlstellen und Versalzungen auftraten. Entsprechend der Vorgaben des Restaurators wurden im Bereich der Versalzungen Sanierputze verwendet, die Luftporen bilden und die Salze binden können. Die Decke der Kirche musste komplett überarbeitet werden. Wir verwendeten einen Reinkalkputz, der eine hohe Standfestigkeit

besitzt und nur eine geringe Neigung zur Rissbildung aufweist.

Die Fußbodenflächen wurden aufgearbeitet, indem Fehlstellen mit Sandsteinplatten ersetzt wurden. Die Fugen in den Sandsteinsäulen wurden mit einem speziellen Sandsteinersatzmörtel verschlossen. Seine Eigenschaften gleichen denen von gewachsenen Sandstein. So bildet er eine interessante preisliche Alternative zum Fieren mit Sandsteinteilen.
